## Zustandsbericht / Minderwertgutachten

**M V9856**

Kunden-Nr. 0000303572  
 Auftraggeber Autohaus Riess GmbH, Jahnstr. 80, 88214 Ravensburg  
 Ihr Auftrag vom 11.07.2022, per Internet durch Herrn Pohlmann.  
 Besichtigung 12.07.2022, 08:45 Uhr, durch Herrn Timo Schneider bei Autohaus Riess GmbH,  
 Jahnstr. 80, 88214 Ravensburg ohne Anwesenheit einer bevollmächtigten Person.  
 Bewertet auf 12.07.2022

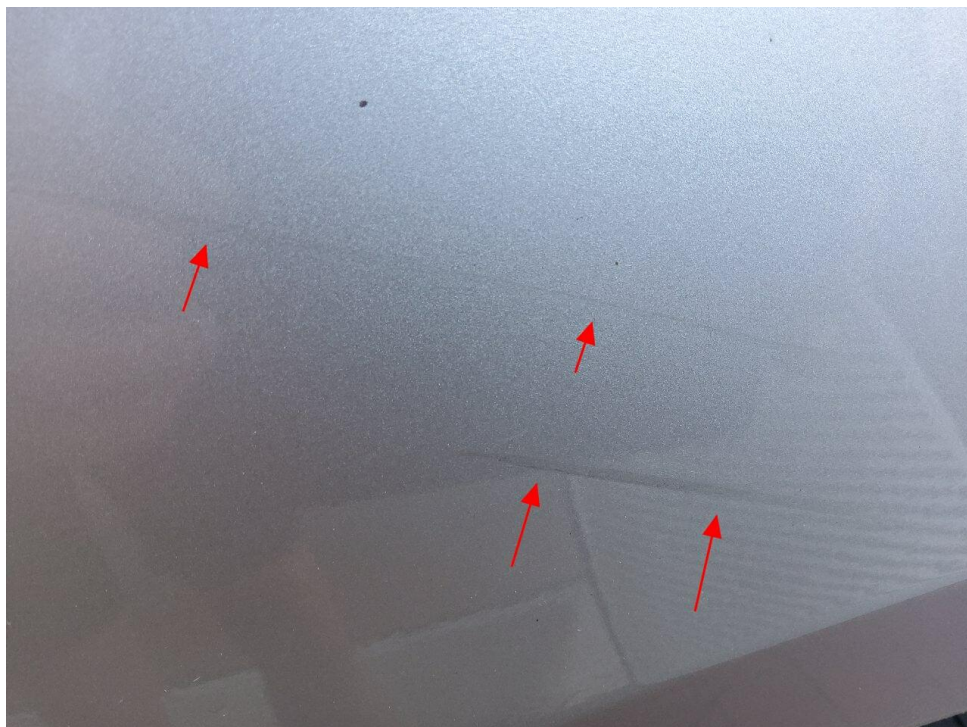
Gummi Abrieb Seitenwand hinten links, (Bild 6)

Bild 6 : Gummi Abrieb Seitenwand hinten links

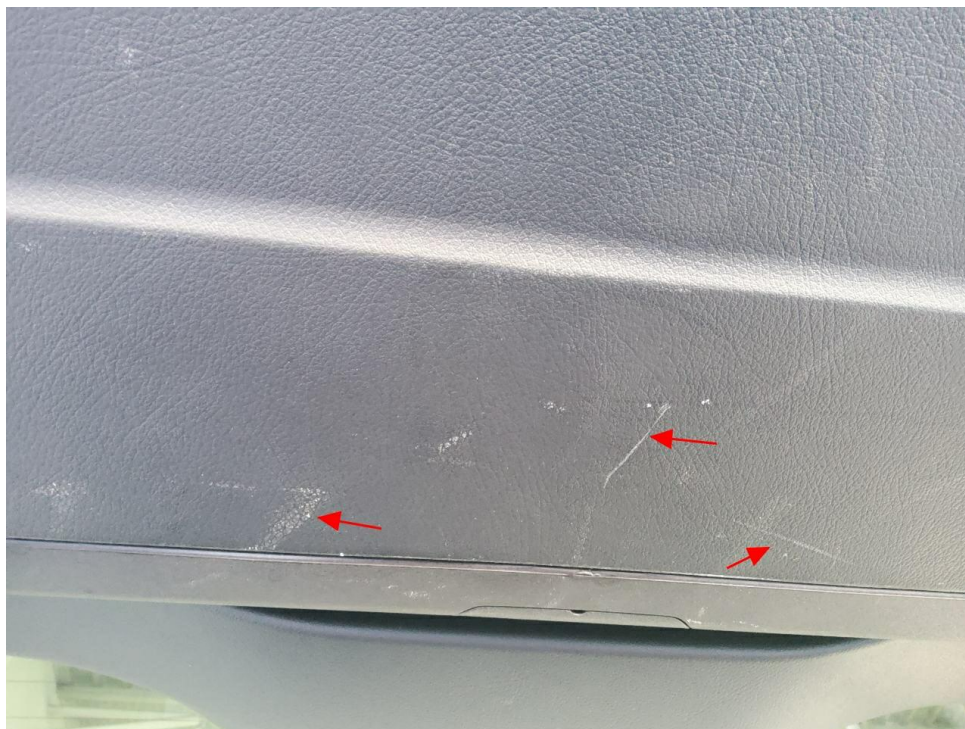
Bezeichnung des Schadens / Rep.-Weg	Rep.Kost Anrechnung		Minderwert in EUR	
	brutto		brutto	netto
1. Verkleidung Heckklappe verschrammt, erneuern (Bild 7)	290	anteilig	-236	-198,32
2. Stoßfänger hinten verschrammt, lackieren mit Lackaufbau (Bild 8)	510	anteilig	-415	-348,74
3. Fahrzeug verschmutzt, reinigen	50	voll	-50	-42,02
4. Kotflügel vorne rechts verschrammt, lackieren (Bild 10)	600	anteilig	-488	-410,08
<b>Rep.Kosten insgesamt / Minderwert</b>	<b>1.450</b>		<b>-1.189</b>	<b>-999,16</b>

Bild 7 : Verkleidung Heckklappe verschrammt

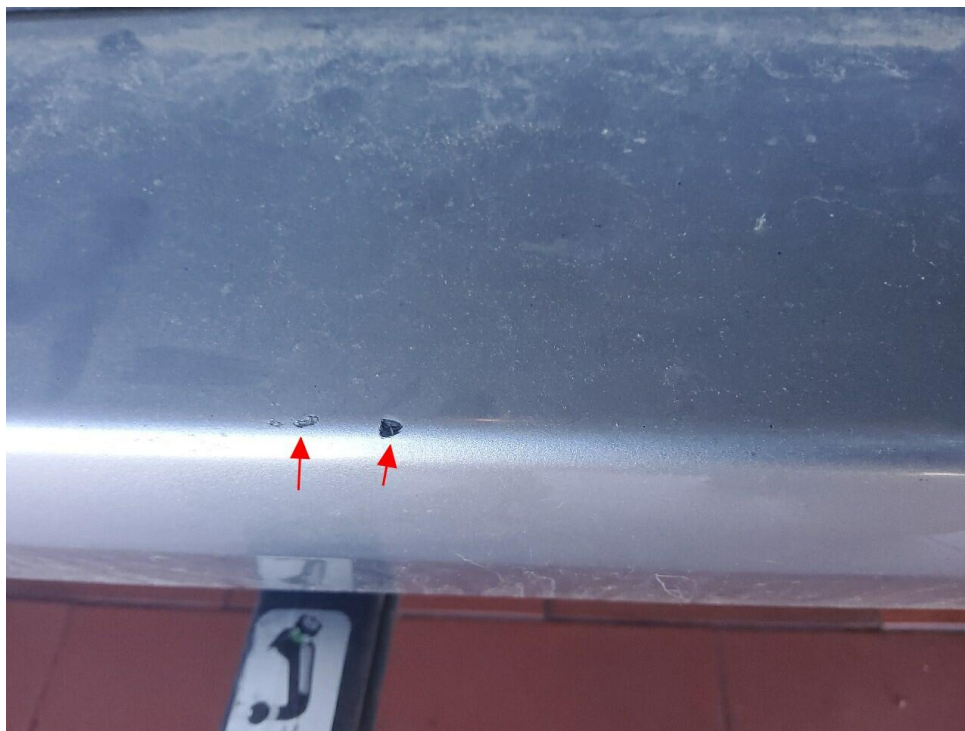
Bild 8 : Stoßfänger hinten verschrammt

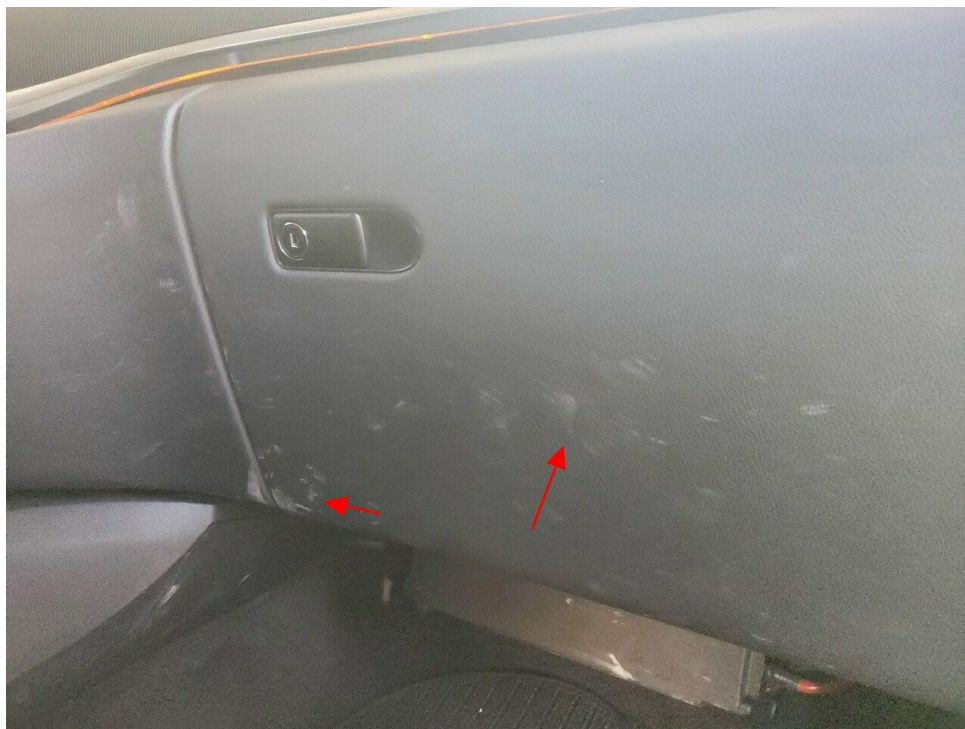
Bild 9 : Fahrzeug innen verschmutzt

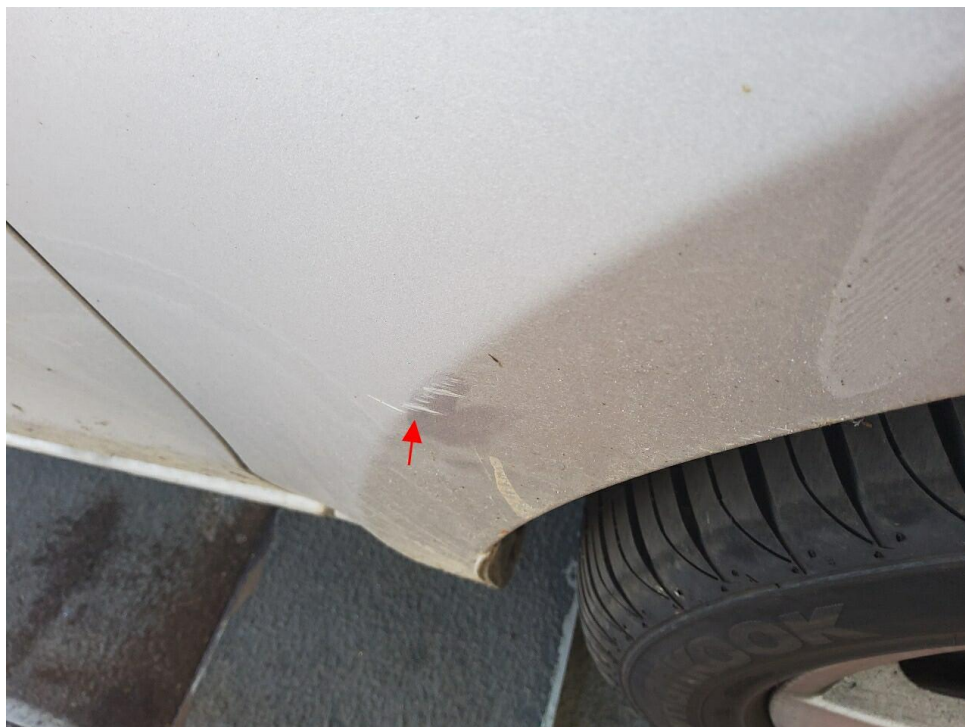
Bild 10 : Kotflügel vorne rechts verschrammt

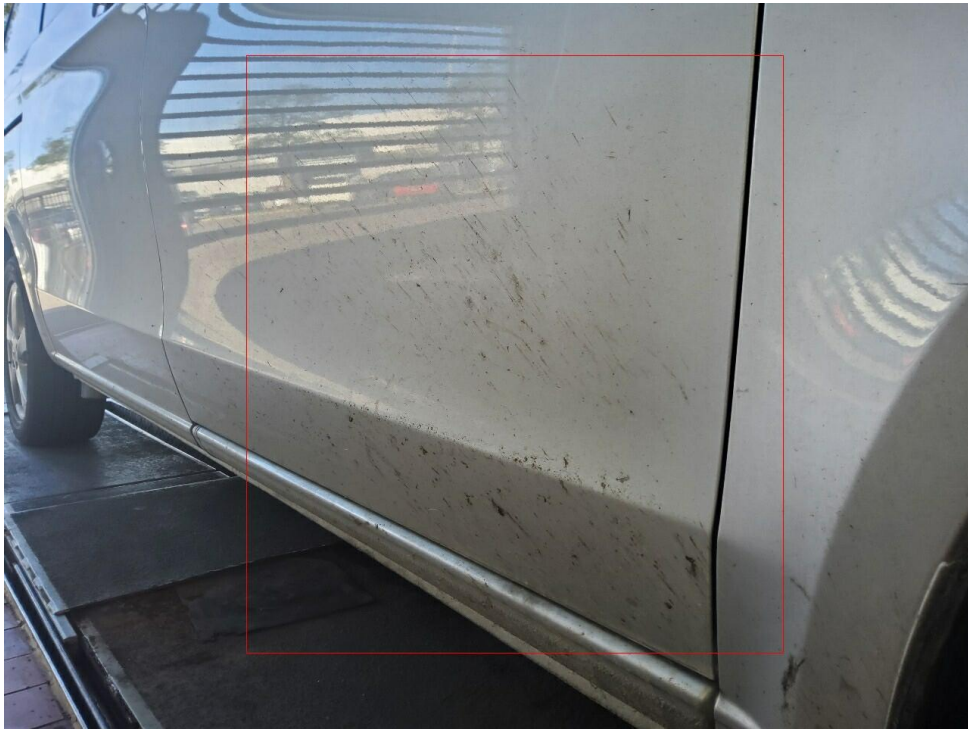
Bild 11 : Fahrzeug außen verschmutzt
