# Gutachten

**Betreff** Minderwertgutachten  
**Besichtigungsdatum / Ort** 14.02.2022 / München  
**Fahrzeughalter** Wamsler  
**Amtliches Kennzeichen** M OW775  
**Fahrzeug-Identnummer**

<b>Betreff</b>	Minderwertgutachten
<b>Besichtigungsdatum / Ort</b>	14.02.2022 / München
<b>Besichtigung durch</b>	
<b>Fahrzeughalter</b>	Wamsler
<b>Amtliches Kennzeichen</b>	M OW775
<b>Fahrzeugart</b>	PKW Kombi
<b>Hersteller</b>	Volvo
<b>Modell / Verkaufsbezeichnung</b>	V90 Cross Country
<b>Schlüssel-Nummern HSN / TSN</b>	
<b>Fahrzeug-Identnummer</b>	
<b>Erstzulassung / Letzte Zulassung</b>	28.02.2019 / 28.02.2019
<b>Nächste HU</b>	02/2022
<b>Fahrzeug Dokumente</b>	Zum Zeitpunkt der Besichtigung lag die Zulassungsbescheinigung Teil 1 (Schein) im Original vor, die Zulassungsbescheinigung Teil 2 (Brief) lag nicht vor.
<b>Laufleistung</b>	23.141 km / abgelesen
<b>Farbe / Farbcode</b>	Weiß
<b>Antriebsart</b>	Allradantrieb
<b>Kraftstoffart</b>	Diesel
<b>Hubraum / Leistung</b>	1.969 ccm/ 173 kW
<b>Zylinder / Schadstoffklasse</b>	4 / EURO6;W;PI/CI; M, N1 I
<b>zul. Gesamtgewicht (kg)</b>	2.440
<b>Anzahl Türen / Anzahl Sitze</b>	5 / 5

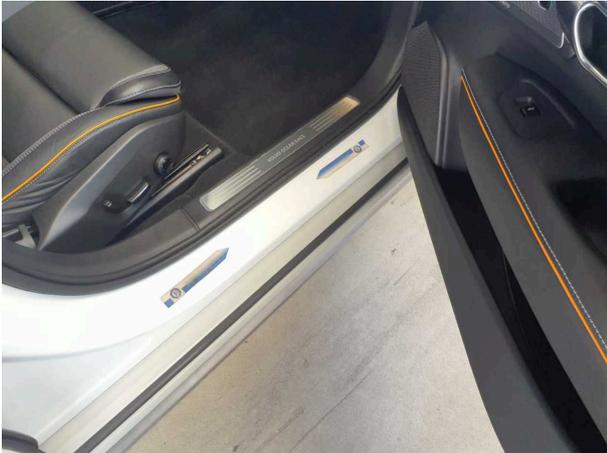
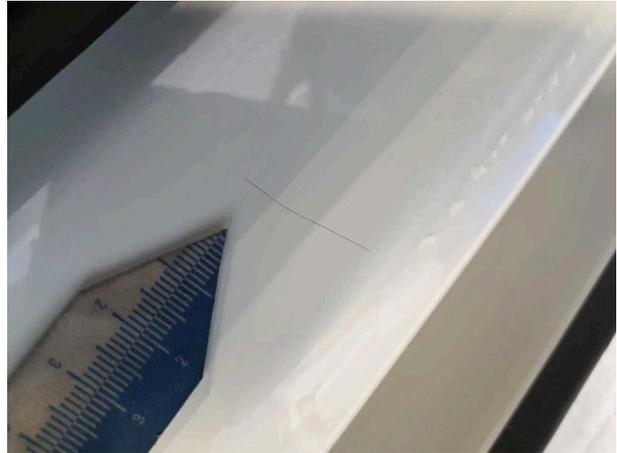
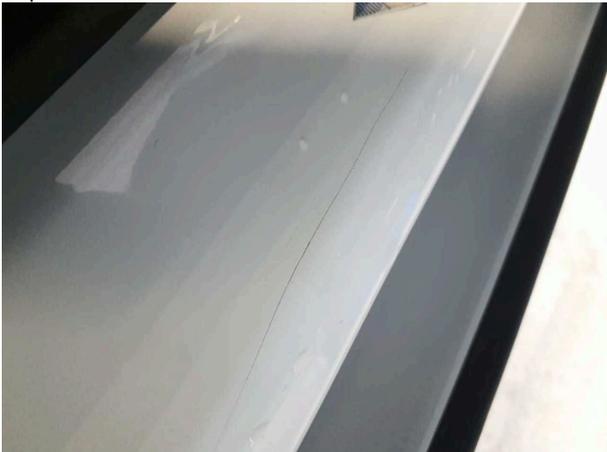
**Beschädigung 3:** Schweller rechts: Einstieg - Kratzer - Smart Repair

Nr.	Bauteilgruppe	Beschreibung	Rep.Kosten	Minderwert
1	Sonstiges	Hauptuntersuchung - fällig - durchführen	0,00 €	0,00 €
2	Rad/Reifen	Reifensatz komplett - abweichend Auslieferungszustand - de-/montieren	45,00 €	45,00 €
3	Schweller rechts	Einstieg - Kratzer - Smart Repair	120,00 €	120,00 €
4	Seitenwand rechts	Einstieg - Kratzer - Smart Repair	120,00 €	120,00 €
5	Sonstiges	Inspektion/Wartung - fällig - durchführen	450,00 €	450,00 €

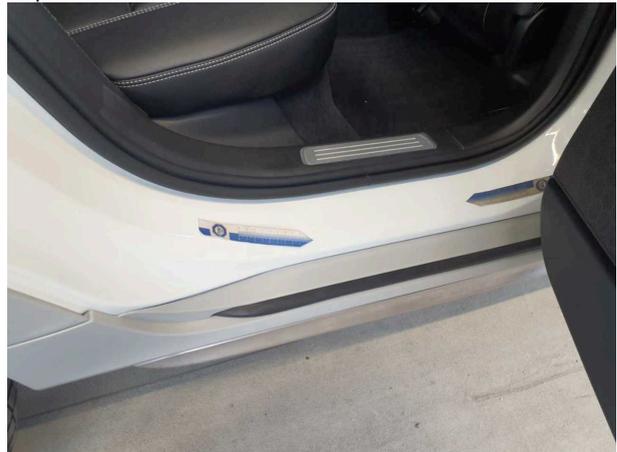
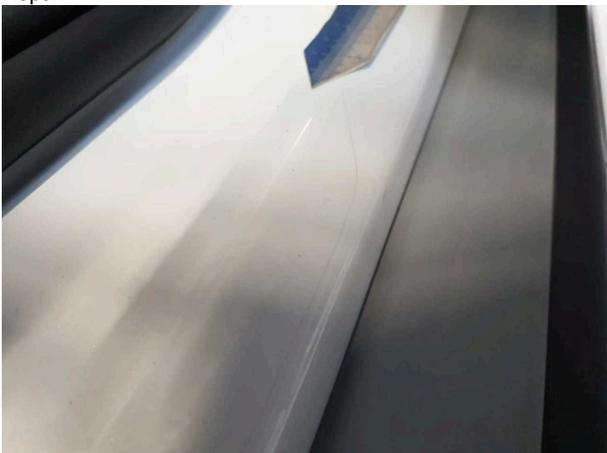
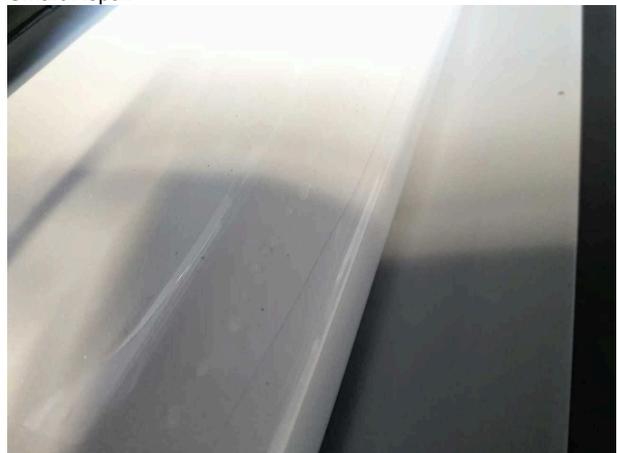
**Beschädigung 4:** Seitenwand rechts: Einstieg - Kratzer - Smart Repair
